(ANNÉE 1928)

RAPPORTS PRÉLIMINAIRES

RAPPORT
SUR
LES FOUILLES DE TELL EDFOU
(1928)

PAR
M. OCTAVE GUÉRAUD

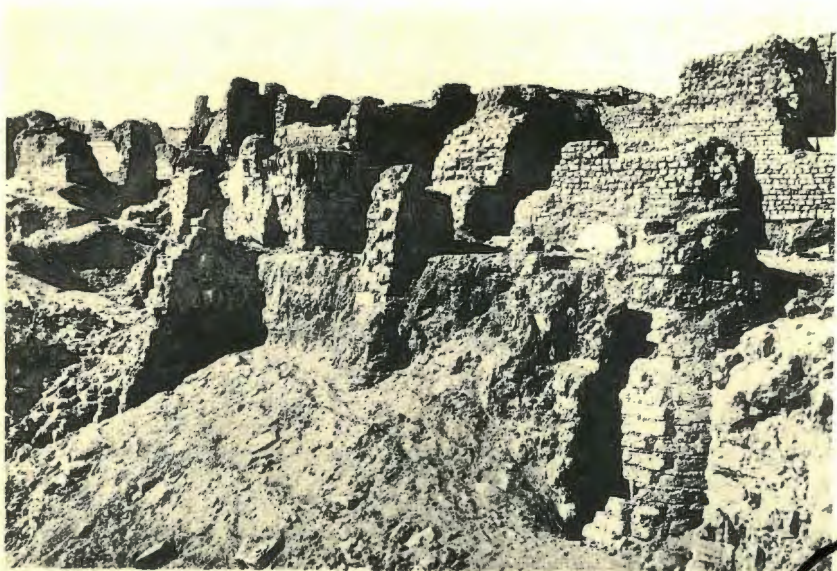
3. — Un aspect du kôm : constructions superposées, dans un effondrement provoqué par les sabbakhin.

Or parmi les ruines émergeant des parties ébouées, il arrive que certaines présentent un intérêt, d'autant plus grand qu'elles sont à un niveau plus bas, c'est-à-dire plus ancien. Et comme elles risqueraient d'avoir disparu avant que la fouille régulière ait atteint ce niveau, les fouilleurs sont amenés à étendre leur chantier dans cette direction et à fouiller en profondeur plus qu'ils ne le voudraient. C'est là une pratique nécessaire, imposée par les circonstances, mais en elle-même fâcheuse. Outre qu'il devient ainsi plus difficile de se reconnaître dans la succession et l'âge des niveaux historiques, ces déblaiements en profondeur, enlevant la terre et laissant subsister des murs superposés en quatre ou cinq étages, créent, dans le chantier, des endroits à-pic où le travail devient dangereux, aussi bien à la base qu'à la partie supérieure. Des murs de brique crue, reposant sur de la poussière, n'ont pas grande solidité et une légère poussée peut en faire écrouler des pans entiers, avec tous les étages de constructions qu'ils supportent.

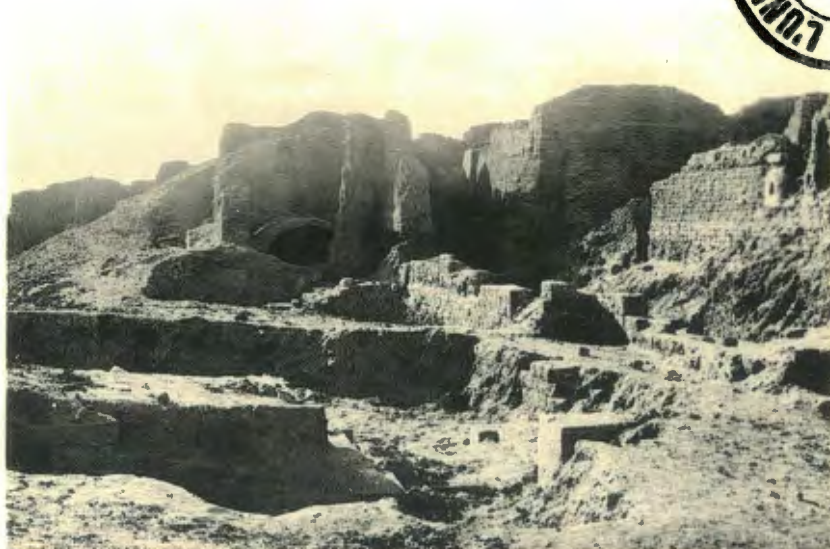
4. — Le seuil de porte en pierre (premier plan, au milieu).

Le plus remarquable de ces ensembles de blocs restés en place est un seuil de porte. De chacun des deux montants, il reste l'assise inférieure, formée de blocs de grès dur, très soigneusement taillés et liés au plâtre. Il ne semble pas qu'on ait affaire à des matériaux pris ailleurs, puis transportés et utilisés à cet endroit : la perfection du travail exclut l'idée d'un remploi. L'un des blocs du montant nord, sans doute endommagé par accident, est réparé habilement à l'aide d'un morceau pris à une pierre différente et collé au plâtre, selon le procédé dont le grand temple d'Edfou offre tant d'exemples. Entre les montants, le sol est dallé d'un bloc de grès, complété autrefois, semble-t-il, par du béton. Les montants présentent à leurs extrémités une saillie, de façon à former l'étranglement caractéristique des portes. Il faut noter que les saillies du montant nord sont plus prononcées que celles du montant sud : 0 m. 15 au lieu de 0 m. 10.

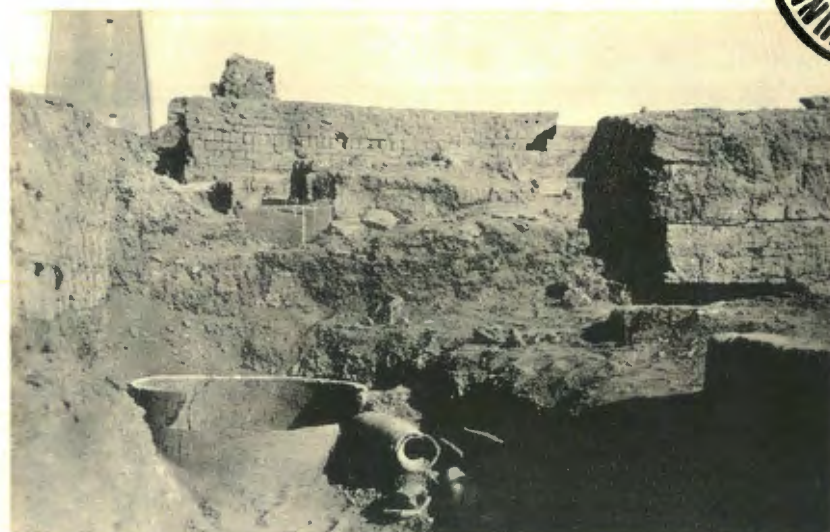
4. — La cuve en terre cuite et les restes de la conduite d'eau.

De l'autre côté du mur ouest de cette salle, dans un espace (salle?) à peu près entièrement effondré maintenant, nous avons trouvé, fêlée mais en place, une cuve en terre cuite, de forme cylindrique, légèrement renflée, au fond plat. Son diamètre est de 0 m. 78, sa profondeur de 0 m. 70. Par une brèche ouverte au sommet, à la partie sud-ouest, arrivait une canalisation dont il restait deux éléments : tuyaux en terre cuite, longs de 0 m. 42, renflés au centre et amincis aux extrémités dont l'une s'emboîte dans le tuyau suivant, tandis que l'autre reçoit le bout du précédent (fig. 3). Cet assemblage n'était complété par aucun ciment. La disposition des tuyaux montre que l'eau arrivait vers la cuve.

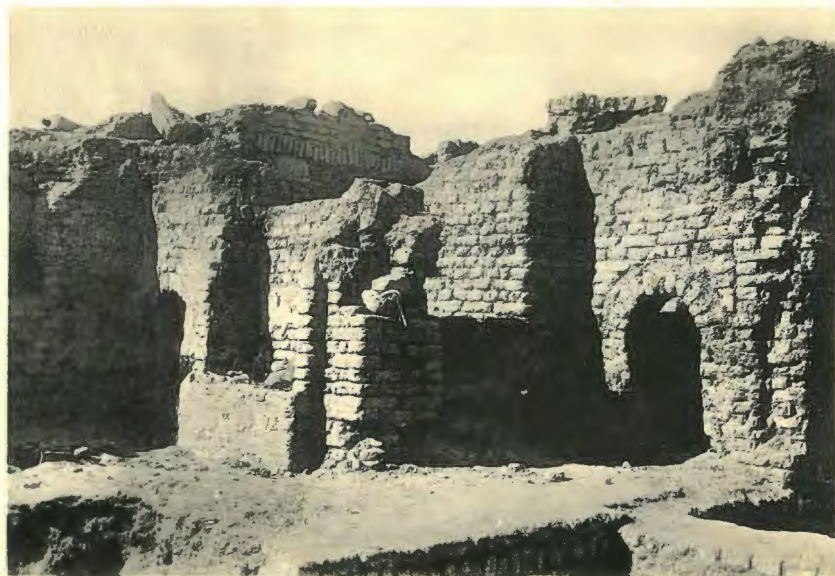
1. — Maison H : la pièce 3, le bassin, l'escalier et les portes des deux réduits voûtés.

La pièce 3, étant donné sa situation, la présence de ce bassin, la proximité des deux réduits voûtés, et les trois vastes niches creusées dans ses murs, devait être consacrée à la cuisine et aux travaux généraux de la maison. A côté du petit bassin, près de l'entrée du réduit ménagé sous l'escalier, nous avons trouvé six amphores à vin, en forme de carottes, intactes et vides. Les autres pièces, indépendantes, servaient sans doute pour l'habitation des membres de la famille. Les chambres 1 et 4 ont, à un certain moment, communiqué par une porte qui fut ensuite condamnée. Les pièces 1 et 2 sont symétriques et de même largeur, mais alors que le mur ouest de la pièce 2 prolonge au rez-de-chaussée le mur de la cave qui est au-dessous, celui de la pièce 1 est bâti un peu plus à l'ouest. Cette anomalie s'explique par le désir de faire ouvrir la chambre 1 sur la pièce 3, et de la rendre indépendante de la pièce 2.

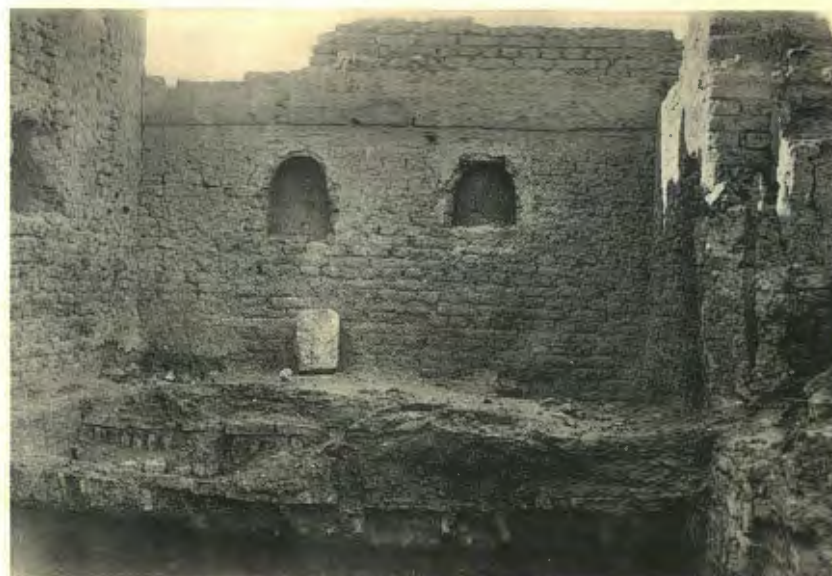
2. — Maison H : le mur sud de la pièce 2. Au premier plan, restes de la voûte de la cave; un peu en arrière, le pied droit de cette voûte (visible surtout à gauche).

⁽¹⁾ Cette disposition est visible sur la photographie, pl. IV, fig. 2.

⁽²⁾ Ce retrait est visible sur la gauche de la photographie, pl. IV, fig. 2.

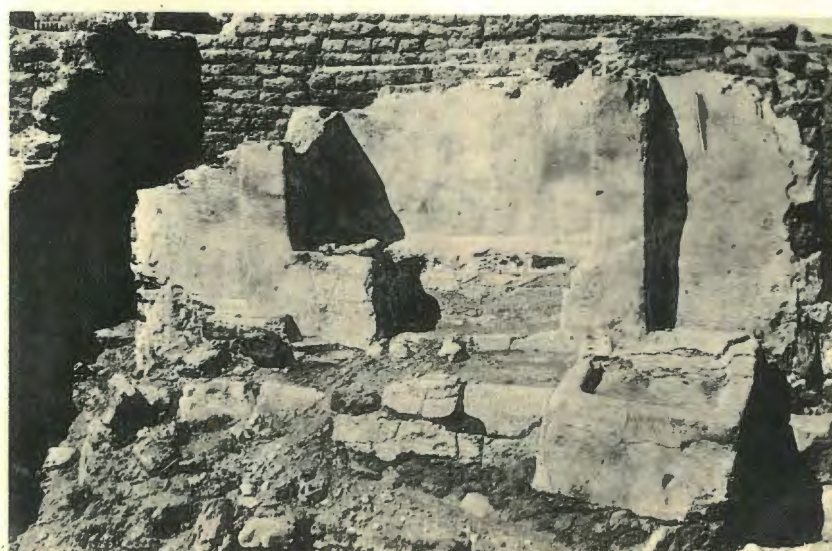
4. — Construction en briques cuites et ciment, à l'ouest de la maison H (fouilles de M. Henne, en 1924).

⁽¹⁾ Il s'agit probablement d'une construction destinée au même objet que celle qui se trouve un peu à l'ouest de notre maison, et à un niveau supérieur. Voir, au sujet de celle-ci, M. HENNE, *Rapports préliminaires*, t. II, p. 11, n. 1 et pl. XII, fig. 1. J'en donne moi-même une photographie, pl. IV, fig. 4.
